MOTORHISTORIKEREN

NR. 3 - SEPTEMBER 2008 - 37. ÄRGANG

Motorhistorisk klubb - Drammen

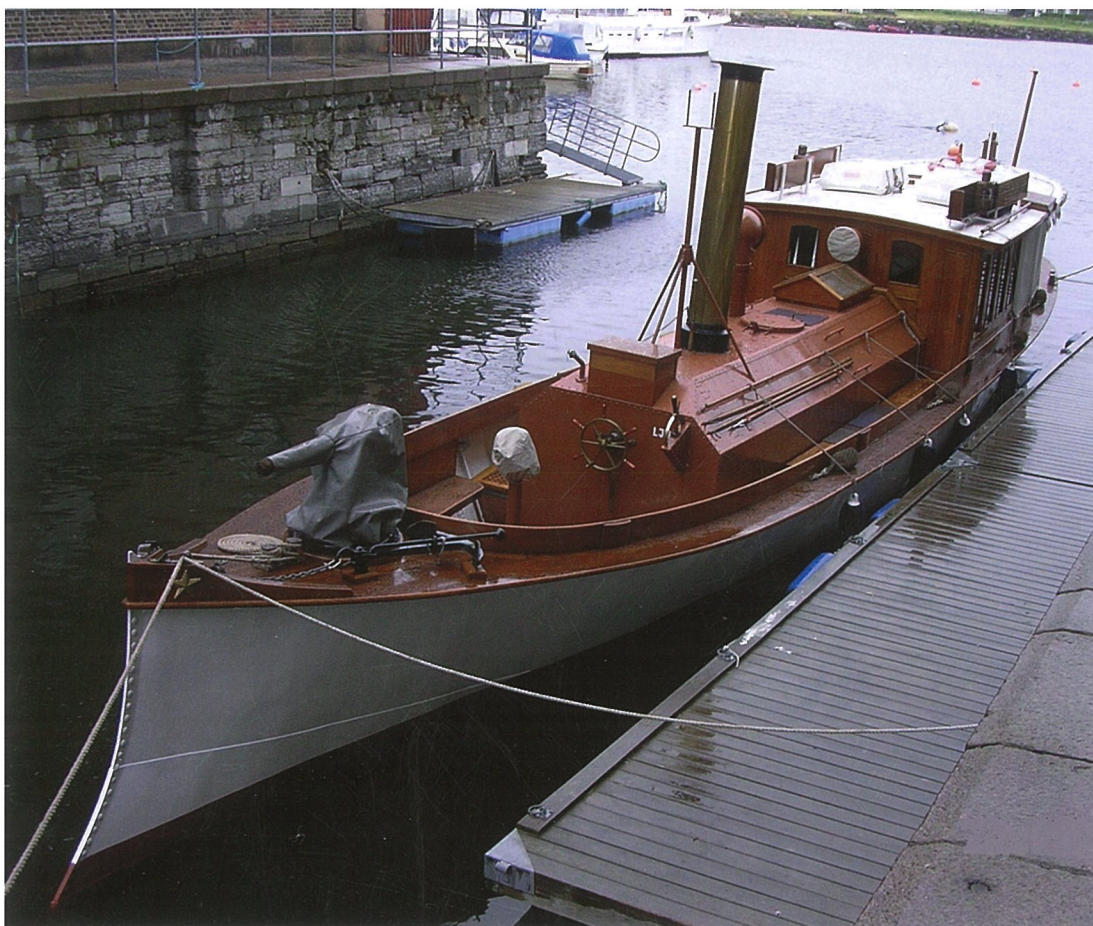
Forsidebildet:

"Stjernen" av Horten.
Kongens båt fra 1905,
Med compound maskin
Fra Aker Mek. 1899,
80 hk, 500 o/min.

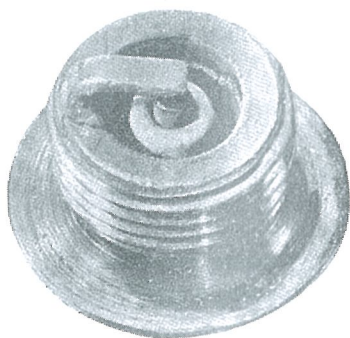
Fig. 1

Vi skal først se på en normal tennplugg hvilket vil si en plugg som har riktige driftsforhold.

I fig. 1 ser vi en plugg som har lite avleiring, og fargen er grå eller lys brun. Elektrodene viser ikke større tegn til avbrenning. Vi kan regne med at elektrodeavstanden kan øke med ca. 0,05 mm pr. 3000 km. Hvis bilen går på høyoktanbensin med stort innhold av propan og butan eller eventuelt gass, vil tennpluggenes farge være brun.

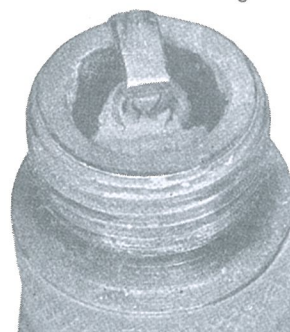
Fig. 5

I fig. 5 er vist et tilfelle hvor avleiringene er slynget opp i så store mengder at tennpluggen nærmest er fylt opp rundt isolatoren. Kortslutning er blitt resultatet. Så store mengder avleiringer er nok sjelden, men det kan forekomme ved mye start-stopp kjøring eller at stempelringene er defekte.

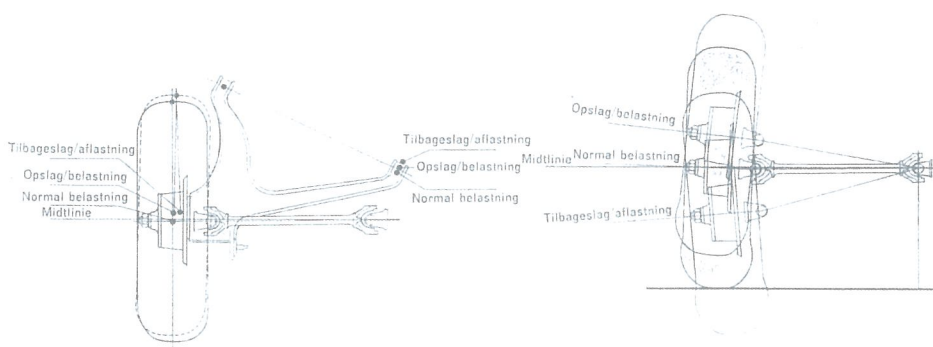
Ændring i baghjulenes spidsning (t.v.) og camber (t.h.) under affjedringsbet. reglserne på vogn med uafhængigt hjulophæng (Ford Zephyr).
